■耐水D試験 ※床暖房で伸縮したフローリング表面の割れから水分が入った結果を把握したいので、寒熱繰返しB試験後の試験体を使用し実施した写真。

試験体 ロシア白樺耐水合板9mmと12mm

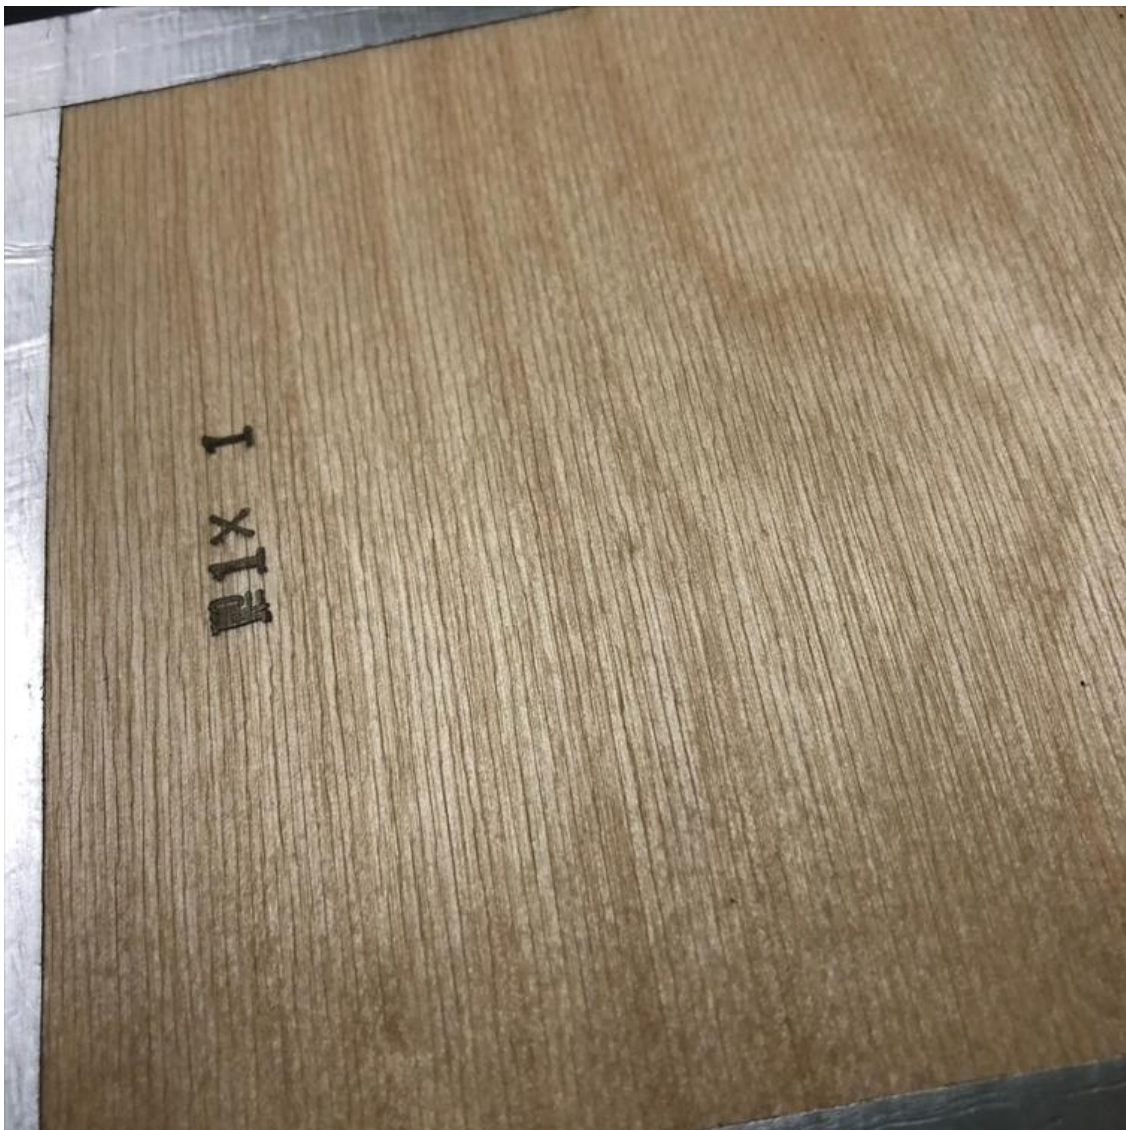
写真の試験体 塗装品-1 9mm NA-6+HB21BN（オリオ2+ガラス塗装コート系）

●結果 耐水試験で割れが出た。（12mmの方が割れにくい傾向） 水分が入っても抜けていて、染みはない。

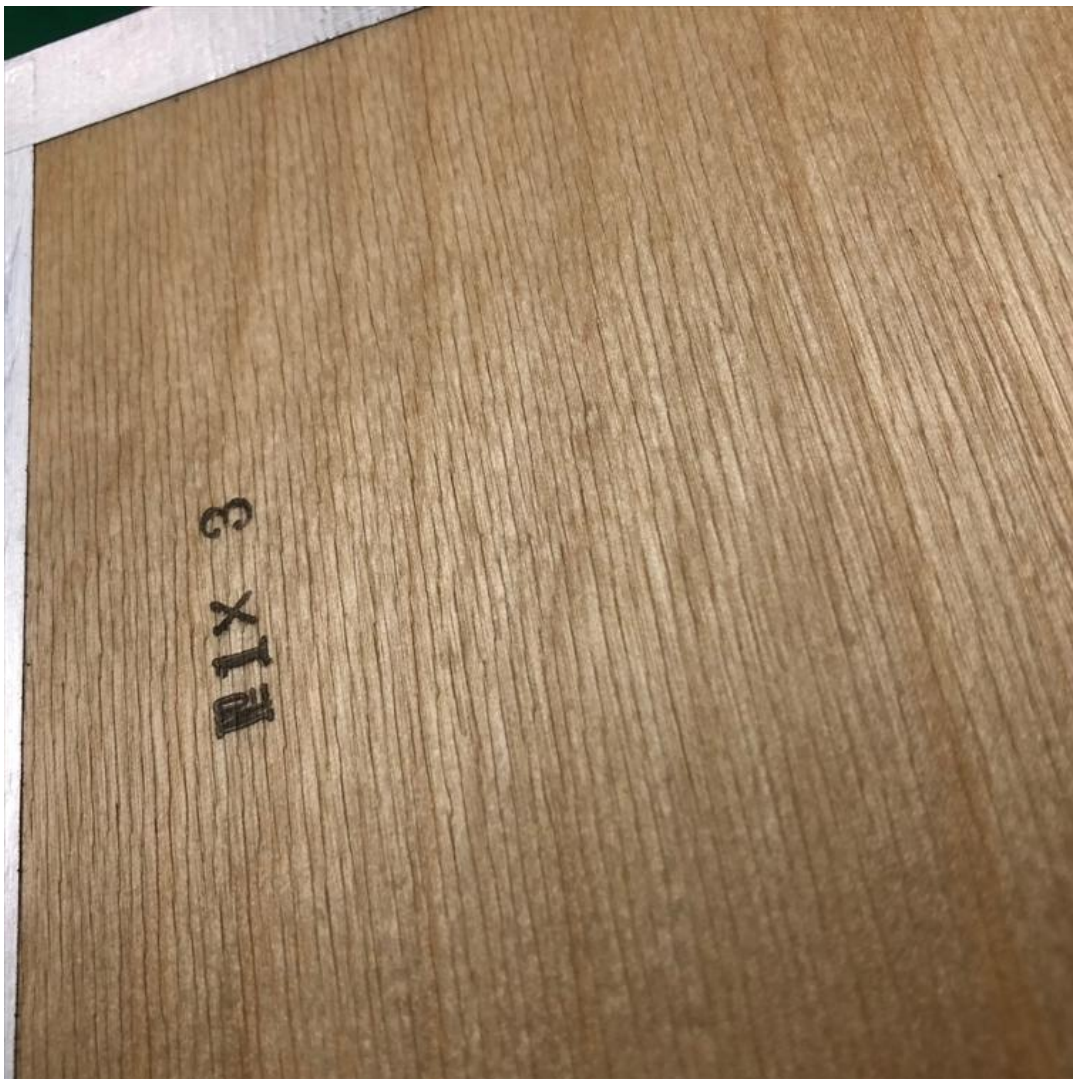
写真の試験体 塗装品-3 9mm NA-6+MOKUTO（オリオ2+ガラス塗装浸透系）

●結果 耐水試験で割れが出た。（12mmの方が割れにくい傾向） 水分が入っても抜けていて、染みはない。

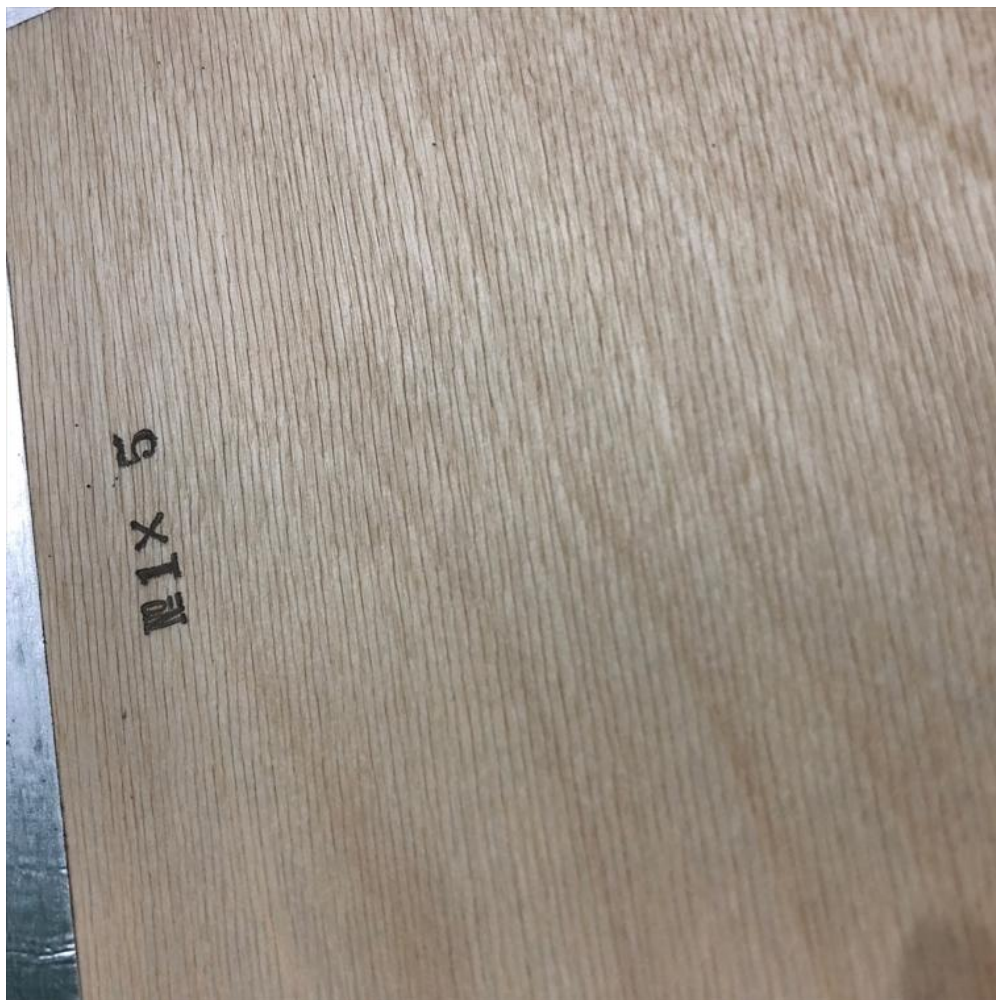
・塗装品ー5 9mm オスモフロアクリアー

●試験結果 寒熱繰返しB試験では割れが生じていなかったが、耐水試験Dで割れが出た。水分の染みは目立たない。

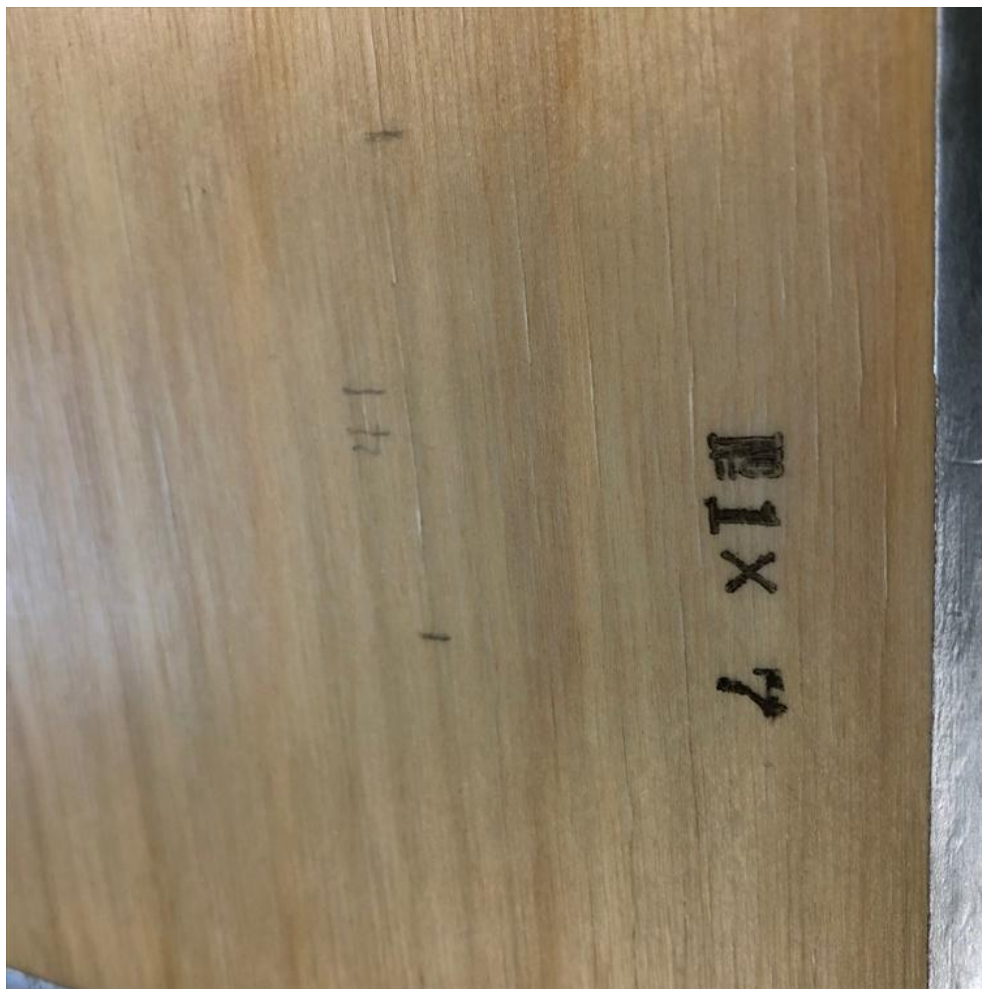
・塗装品ー7 9mm ウレタン

●試験結果 寒熱繰返しB試験で既に割れていたが、大きさは進行していない。水分が入った染みが目立つ。

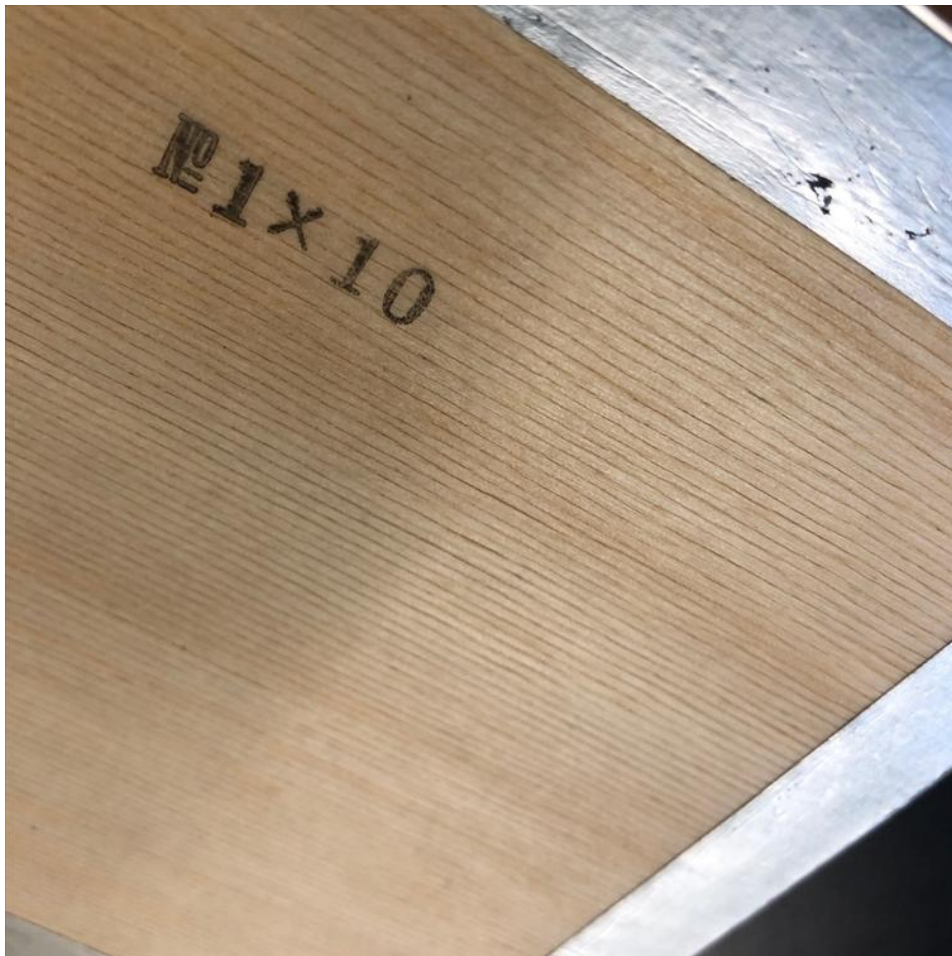
・塗装品ー10 12mm NA-6（オリオ2）

●試験結果 寒熱繰返しB試験では割れが生じていなかったが、耐水試験Dで割れが出た。水分の染みは目立たない。
