■寒熱繰返しB試験 5回実施 ※80度2時間→マイナス20℃2時間を10回実施した写真

試験体 ロシア白樺耐水合板9mmと12mm

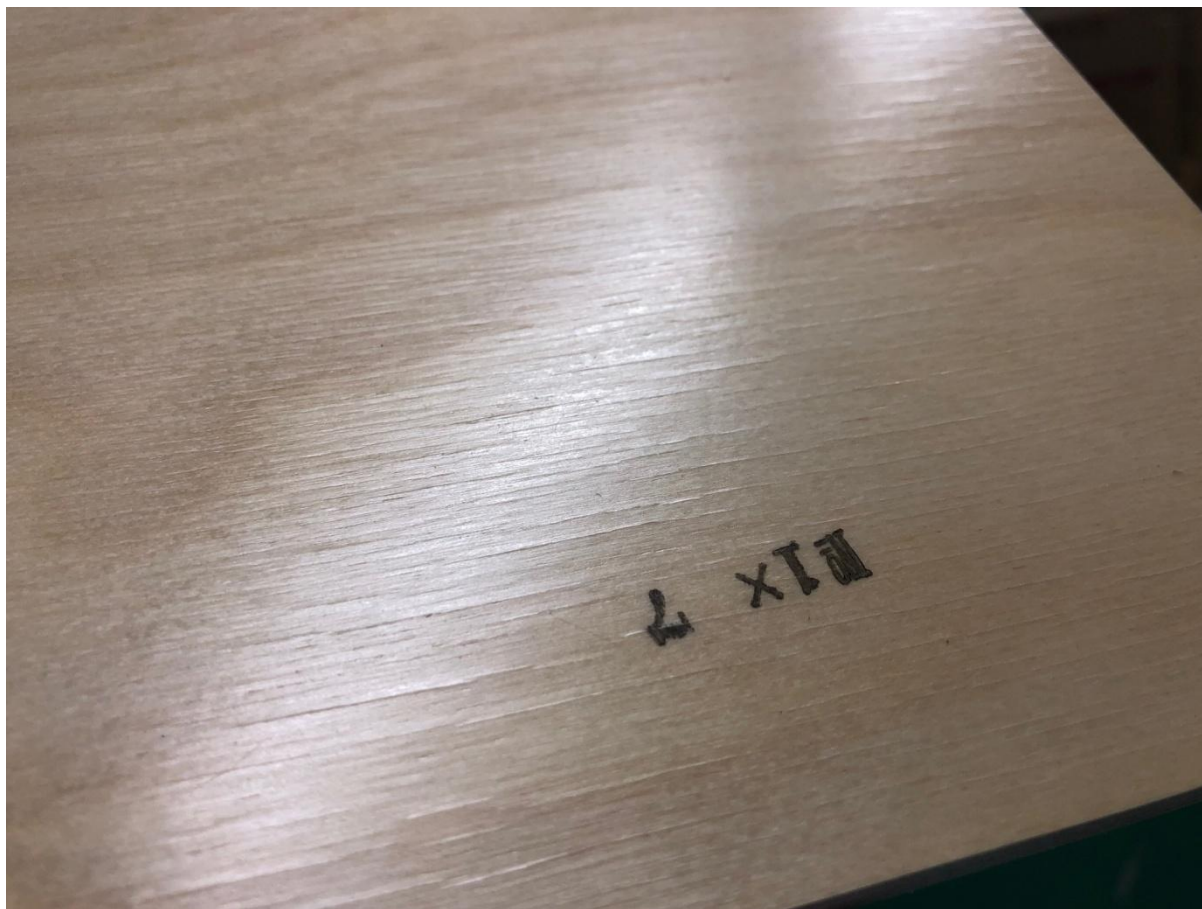
| 塗装品-1 9mm NA-6+HB21BN | 塗装品-2 12mm NA-6+HB21BN |
| 塗装品-3 9mm NA-6+MOKUTO | 塗装品-4 12mm NA-6+MOKUTO |
| 塗装品-5 9mm オスモフロアクリアー | 塗装品-6 12mm オスモフロア |
| 塗装品-7 9mm ウレタン | 塗装品-8 12mm ウレタン |
| 塗装品-9 9mm NA-6 | 塗装品-10 12mm NA-6 |

塗装品-7 9mm ウレタン（3分ツヤ）は3回目に割れが生じた。それ以外は多少ざらついた程度で色の変化などはありませんでした。
